## REABILITAÇÃO PROTÉTICA COM COROA CERÂMICA APÓS MOLDAGEM COM SILICONA DE ADIÇÃO: RELATO DE CASO CLÍNICO

**RESUMO:** O presente trabalho descreve um caso clínico de reabilitação protética do dente 36 (primeiro molar inferior esquerdo) realizado em 2025 na clínica integrada, utilizando uma coroa totalmente cerâmica confeccionada a partir de moldagem com silicone de adição. O objetivo foi evidenciar a importância da precisão na moldagem e da seleção criteriosa do material restaurador para alcançar resultados estéticos, funcionais e biomecânicos satisfatórios. A paciente, do sexo feminino, apresentava restauração extensa fraturada e comprometimento estrutural do elemento dentário. Após avaliação clínica e radiográfica, optou-se pela confecção de uma coroa total cerâmica, visando restabelecer a função mastigatória e a harmonia estética. O preparo protético seguiu princípios conservadores, com término cervical em chanfre arredondado supragengival. A moldagem foi realizada com silicone de adição, pela técnica de dupla mistura, assegurando alta fidelidade na reprodução das margens cervicais. O modelo de trabalho foi obtido em gesso tipo IV, e a cimentação da coroa ocorreu com cimento re

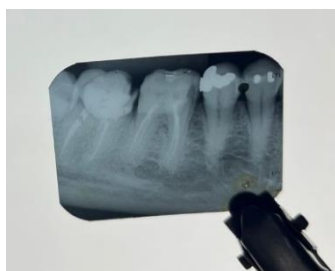
O planejamento clínico foi iniciado com anamnese detalhada, exame clínico e radiográfico periapical conforme registrado na (figura 1.A e 1.B), que evidenciaram extensa restauração fraturada em resina composta e comprometimento estrutural da coroa dental, sem comprometimento radicular. Após a análise dos achados, optou-se pela confecção de coroa total cerâmica como forma de proteção do remanescente e restabelecimento funcional.

Fig. 1.A – Radiografia periapical.

Fig. 1.B Imagem Clínica

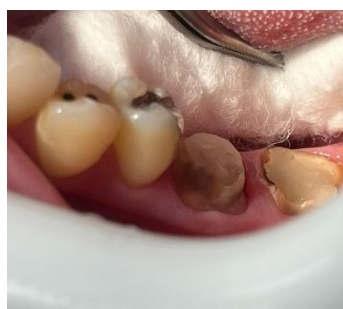
Fig. 2 - Aspecto clínico após preparo de elemento 36. Fonte: Aatoria Própria, 2025.

O preparo dental do elemento 36 conforme (figura 2) foi realizado sob isolamento relativo, com brocas troncocônicas diamantadas granulações média e fina, promovendo redução oclusal uniforme de aproximadamente 2,0 mm e desgaste axial de 1,5 mm, respeitando a espessura mínima recomendada para o material cerâmico. O término cervical foi confeccionado em formato chanfro arredondado supragengival, com altura de 1 mm, para favorecer a adaptação marginal e facilitar a higienização.

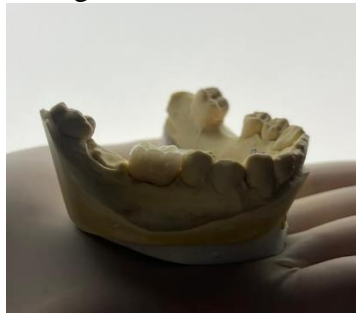
Fig. 4. – Modelo de gesso e coroa confeccionados por laboratório

Em laboratório, representado na (figura 4) o modelo de trabalho foi confeccionado com gesso tipo IV de alta resistência, evitando alteração dimensional, a coroa foi confeccionada em porcelana reforçada com dissilicato de lítio, material que apresenta excelentes propriedades mecânicas e ópticas.

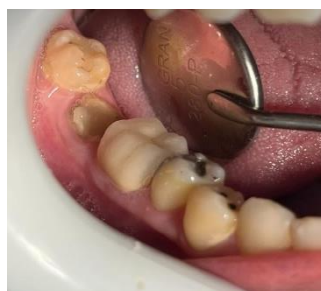
Fig. 5 – Prova clínica da coroa.

Durante a prova clínica da coroa como mostra a (figura 5), foram avaliados os contatos oclusais, proximais e a adaptação marginal. Após os ajustes necessários, realizou-se a cimentação definitiva com cimento resinoso dual, seguindo o protocolo adesivo indicado pelo fabricante. O excesso de cimento foi removido e o polimento final foi efetuado com discos de óxido de alumínio.

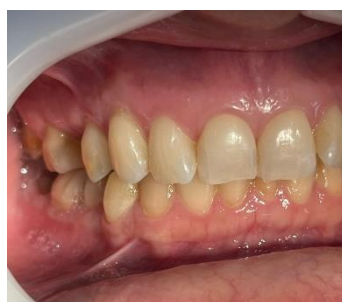
Fig. 6 – Oclusão após cimentação.

Por fim, registro em oclusão na (figura 6), a paciente foi orientada quanto à higiene oral e retornos periódicos para acompanhamento da mesma.
